Modell CN 1 CRN 1

Reparatur-Anweisung für Modell CN 1 CRN 1

Inhaltsübersicht

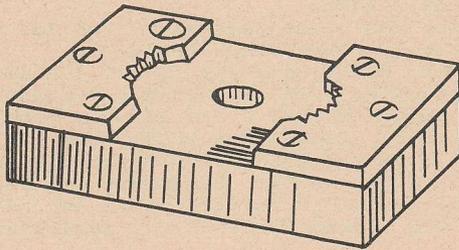
Zur Demontage des Einstellwerkes U III ist eine kleine Hilfsvorrichtung wie die Skizze zeigt zu verwenden.

Das Einstellwerk U III wird mit der Zahnradseite nach unten senkrecht in die Vorrichtung eingesetzt. Die Vorrichtung ist in den Schraubstock zu spannen und die oben befindliche 6-kt. Mutter Tl.2074

Mutter Tl.2073A zu lösen.
